酒田震災直圖

明治三十七年十月二十日午後五時三十分大地震ヨリ山形縣飽海郡ノ被害尤シ

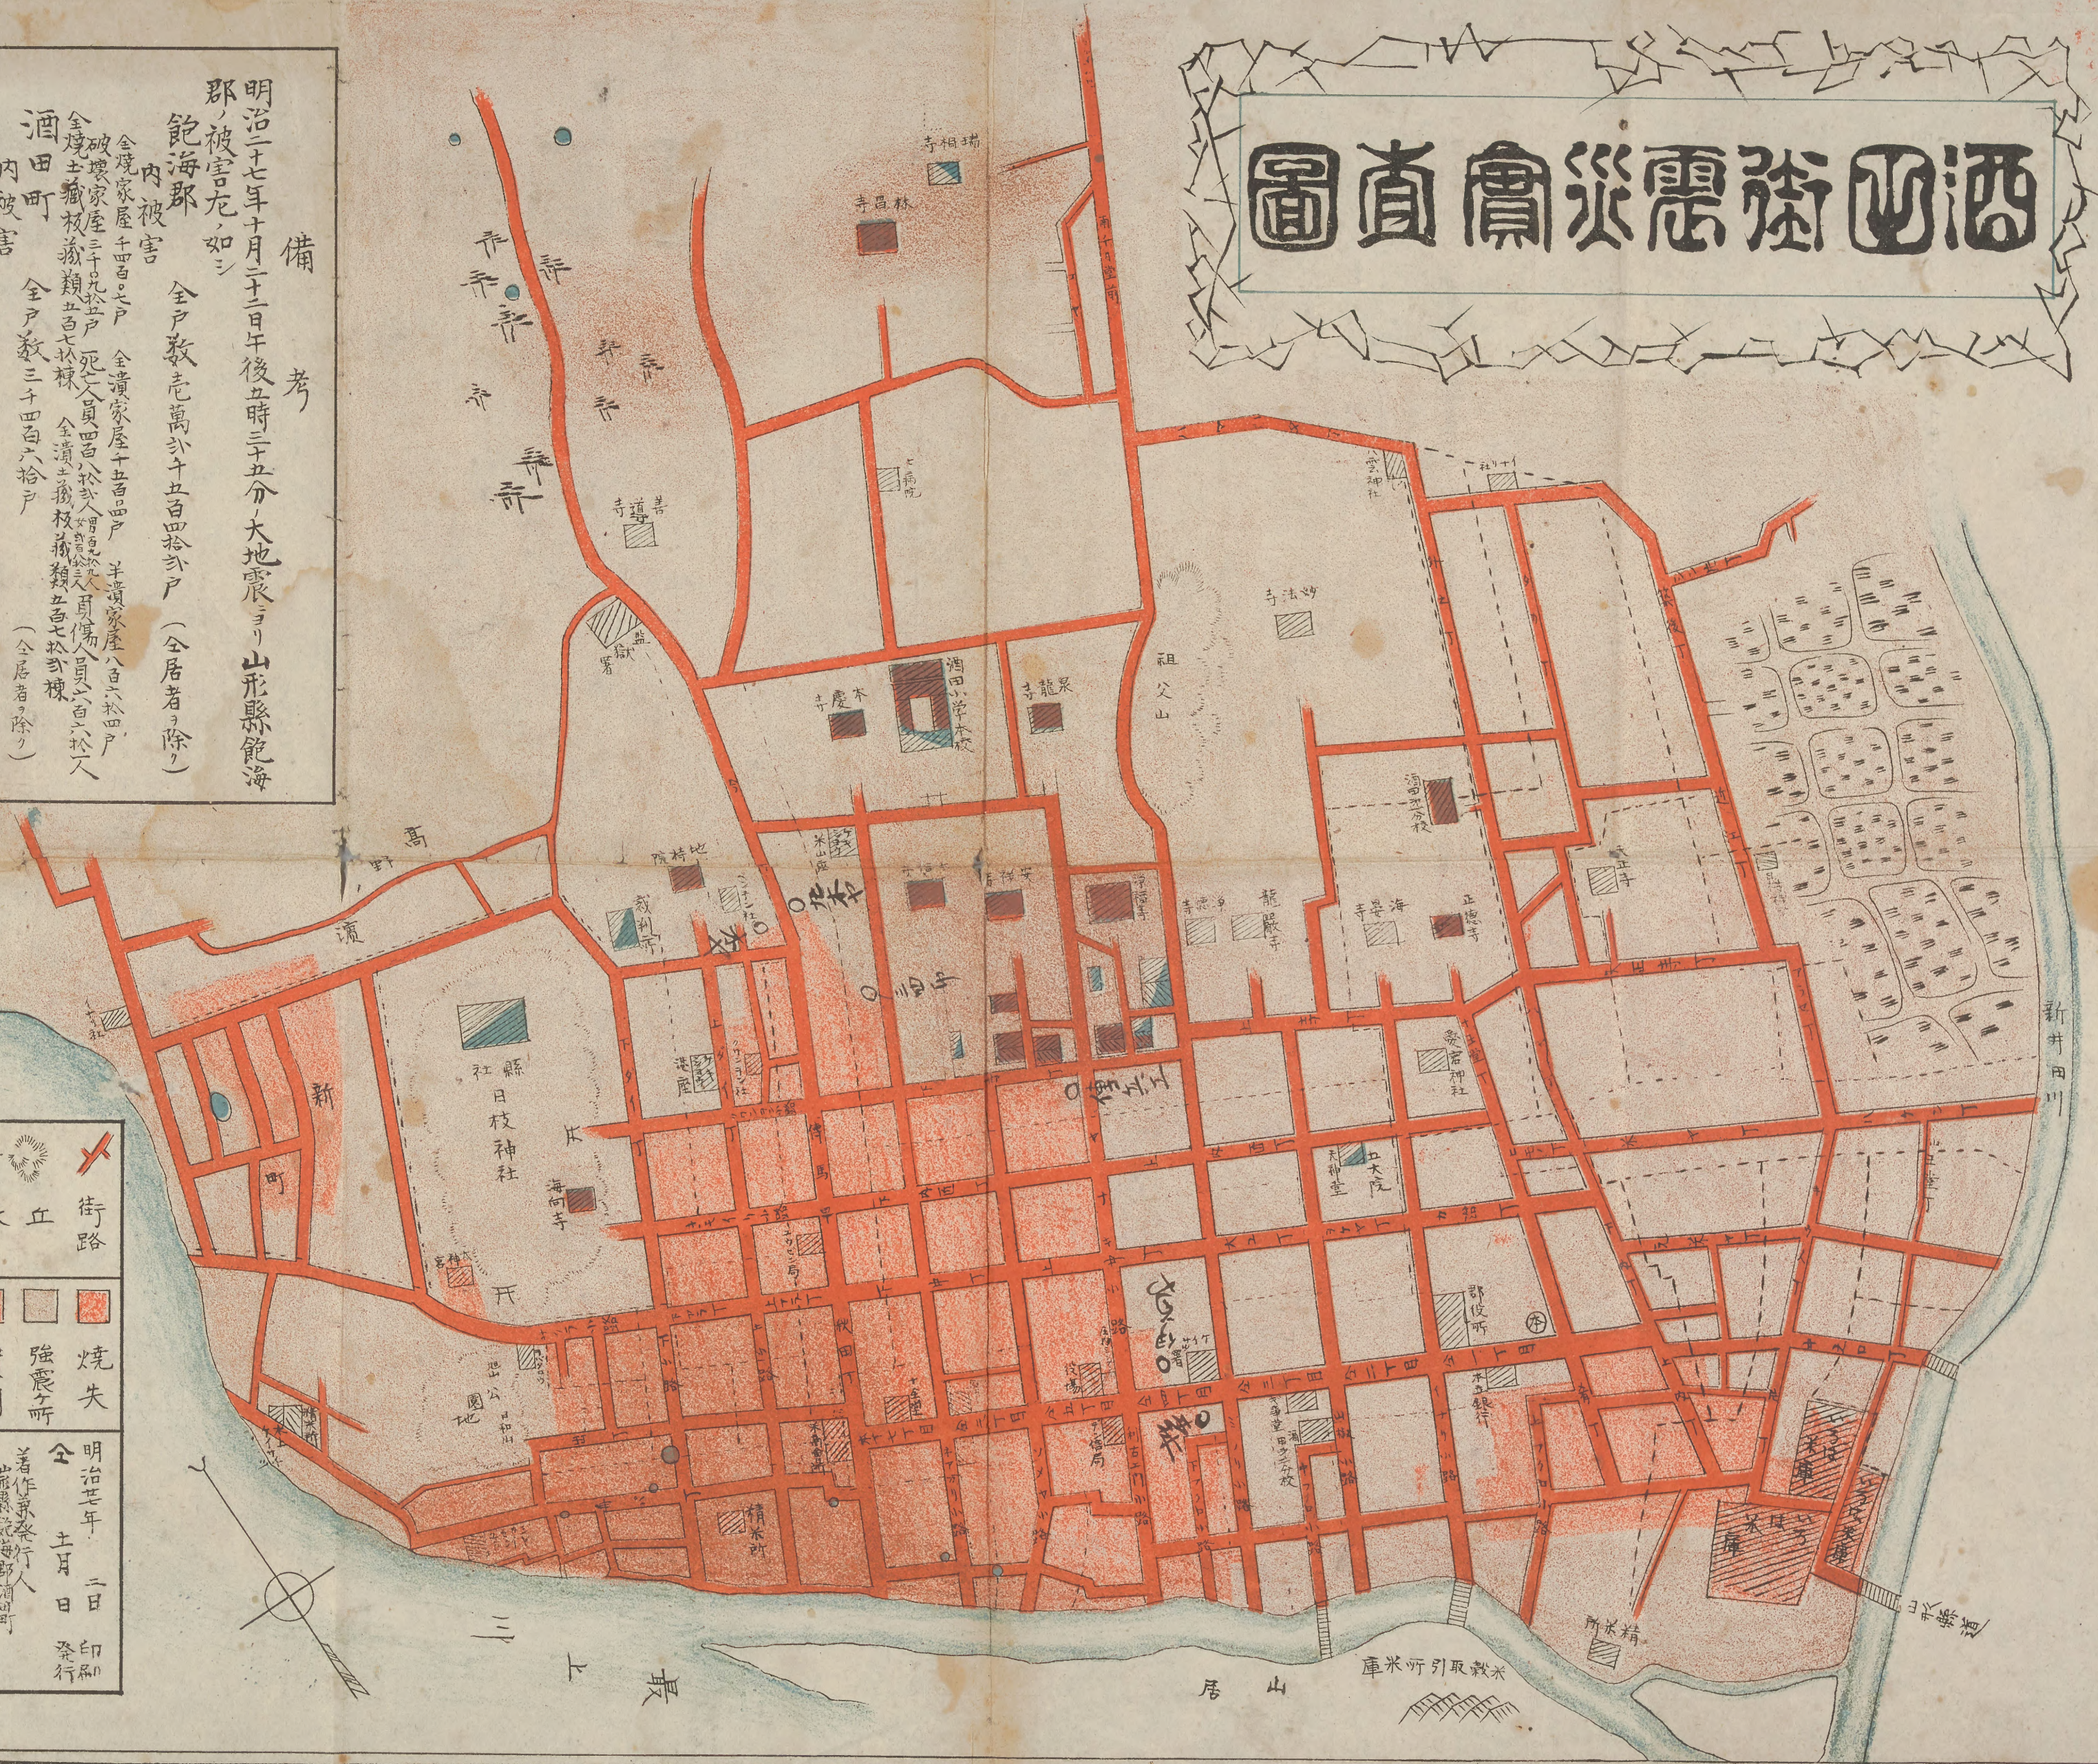
- 全壊家屋千四百七戸 全潰家屋千五百四戸 半潰家屋八百八拾四戸
- 破損家屋三千九拾戸 死人員四百八拾六名 負傷人員八百八拾八名
- 全壊土蔵板藏類七百七拾棟 全潰土蔵板藏類五百七拾七棟

- 全壊家屋千三百九拾戸 全潰家屋百九拾戸 半潰家屋九拾四戸
- 破損家屋三百八拾戸 死人員百八拾六名 負傷人員三百八拾八名
- 全壊土蔵板藏類四百三拾五棟 全潰土蔵板藏類拾七棟

川	田	林	丘	街路
○	■	■	■	■
噴出口	半潰	潰倒	強震所	焼失

此図は、酒田市の震災直後の状況を詳細に示すものである。地図には、地震による被害の程度、建物の倒壊状況、そして市街地の配置が明確に描かれている。また、周辺の川や山などの自然環境も示されている。

酒田市の震災直後の様子。この地図は、明治三十七年十月二十日の地震による被害を詳細に記録している。市街地の破壊状況、建物の倒壊、そして周辺の地理的特徴が明確に示されている。
